**„Sollbruchstelle“ Blockheizkraftwerk:
oder die unendliche Geschichte der Motorschäden / BHKW – Schäden**

**Internationale Bio- und Deponiegas Fachtagung
in Berlin 21. / 22.IV. 2015
präsentiert von Marcel Mattern**

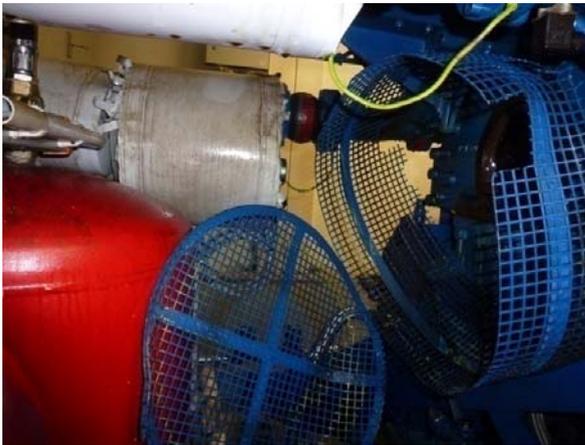
Abb. 1: beschädigter „Auffangkorb“

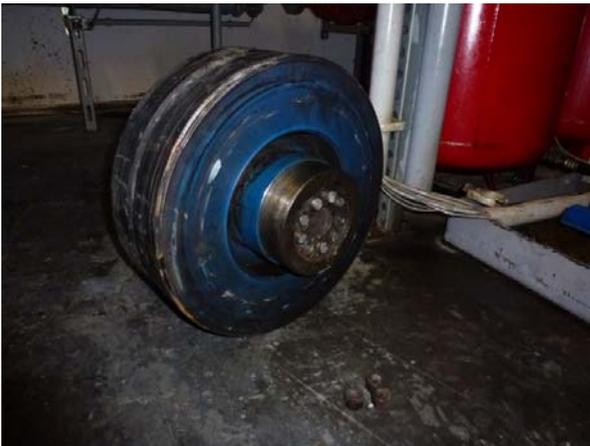
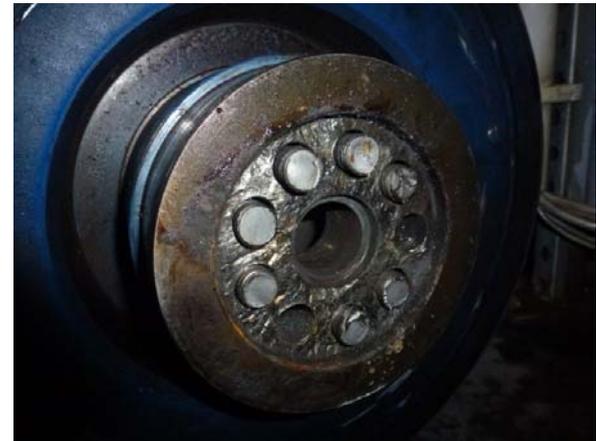
Abb. 3: abgerissener Drehschwingungsdämpfer

Abb. 2: abgerissener Drehschwingungsdämpfer

- Wartungs- & Instandhaltungsmaßnahmen gem. Herstellervorschriften wurden nicht durchgeführt
- turnusmäßige Kontrolle der Schraubverbindungen / Drehschwingungsdämpfer

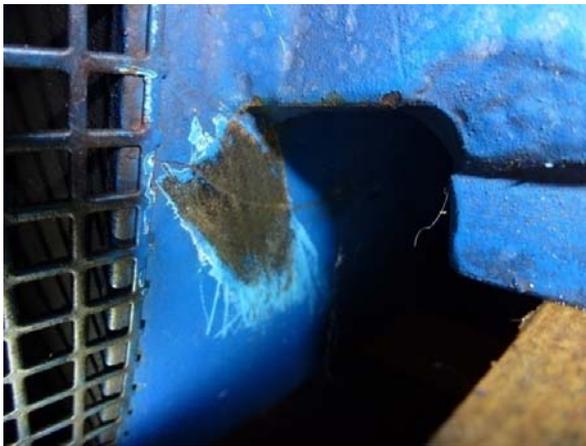
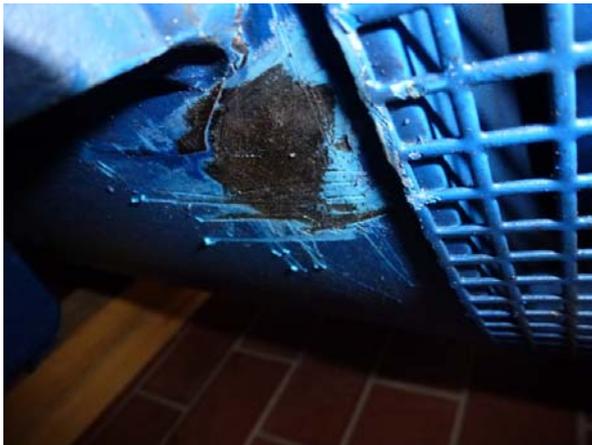
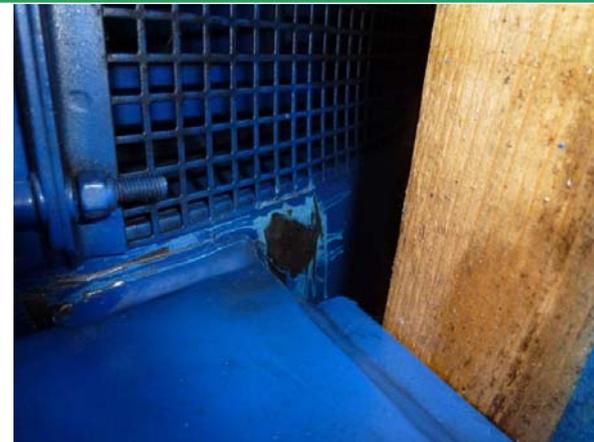
Abb. 4: Riss im Statorgehäuse

Abb. 6: Riss im Statorgehäuse

Abb. 5: Riss im Statorgehäuse

- Einbaurichtlinien des ursprünglichen Herstellers wurden nur teilweise beachtet
- Ausrichtung des Generators

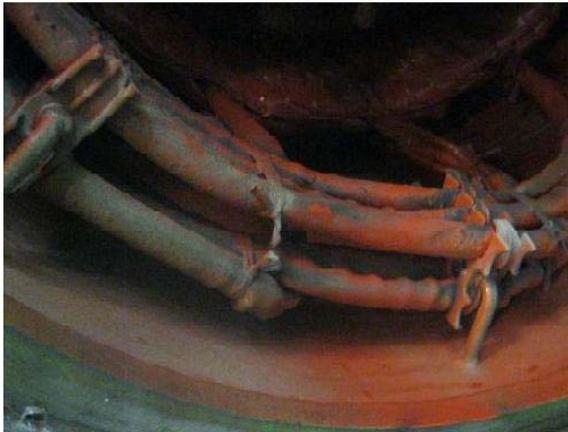
Abb. 7: Ablagerungen und Korrosion im Geno

- Einbaurichtlinien des ursprünglichen Herstellers wurden nur teilweise beachtet
- Stand der Technik nicht beachtet
- falsche Ausführung der Zuluftkulisse

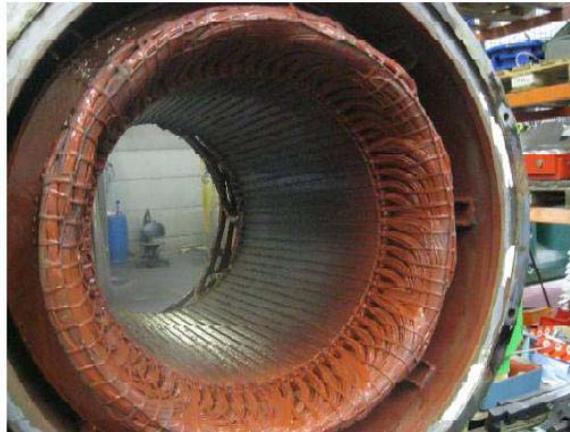
Abb. 9: beschädigter Generator

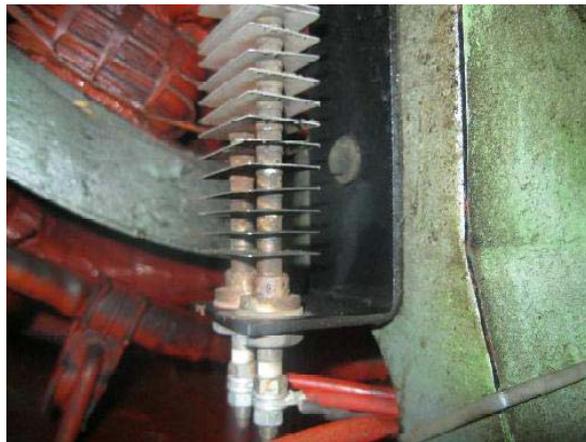
Abb. 8: Korrosion und Salzablagerungen

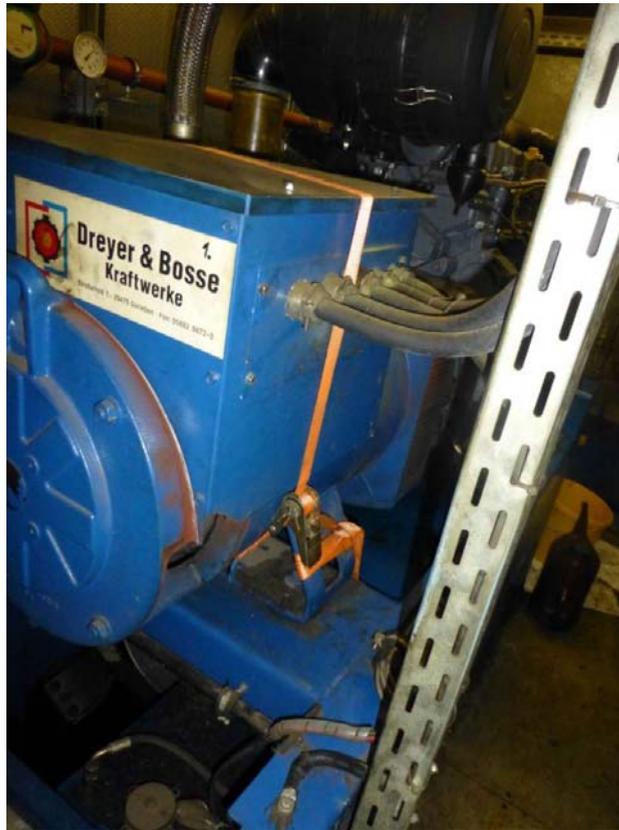
Abb. 10: Generatorbefestigung

- ohne Worte !!!
- Restwertgutachten für eine Bank
- Gesamtwert der BGA =
 - Schrottwert + Grundstückswert - Abrisskosten

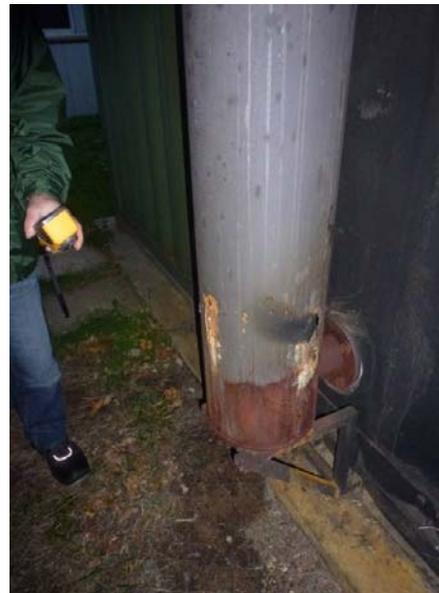
Abb. 11: durchgerosteter Abgaskamin

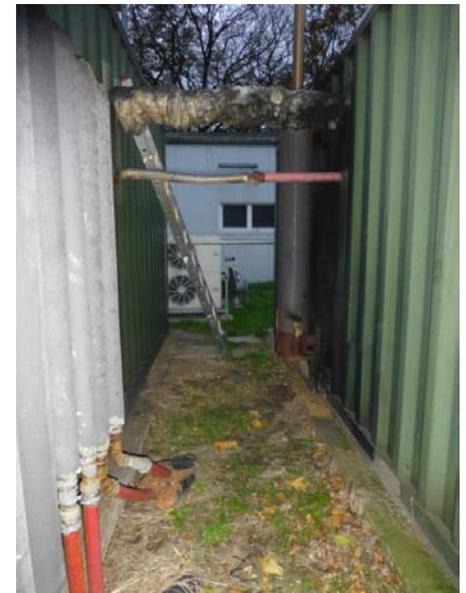
Abb. 12: dito + Brandschaden

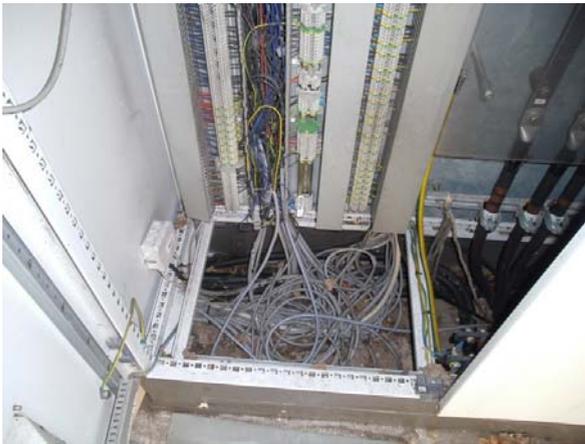
Abb. 13: übliche Leitungsverlegung ?

- Stand der Technik nicht beachtet
- keine wiederkehrenden Prüfungen
- Brandschaden wg. Leitungsverlegung & Absicherung

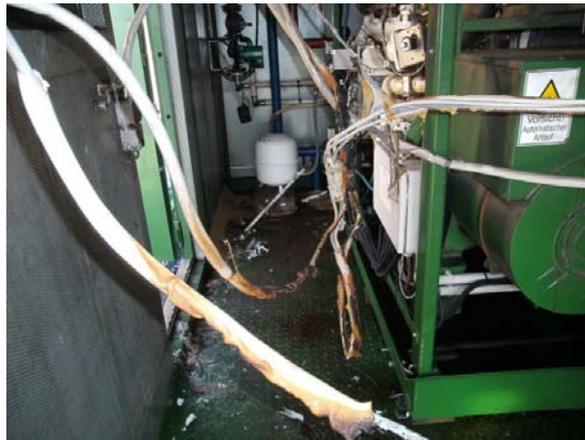
Abb. 14: Brandschaden im BHKW - Container

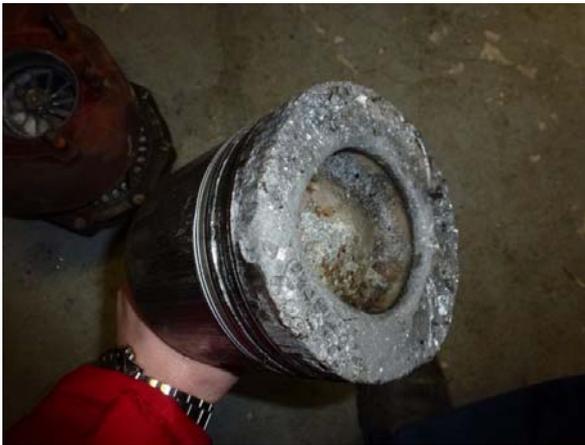
Abb. 15: thermisch überlasteter Kolben

- bestimmungsgemäße Verwendung des Herstellers nicht beachtet
- keine wiederkehrenden Prüfungen / keine Zertifizierung
- kompletter „Blindflug“ im Betrieb da keine Rohgasanalysen, Kühlwasseranalysen oder Ölanalysen

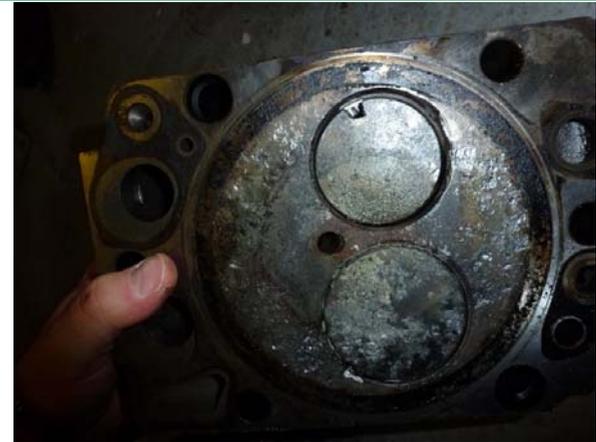
Abb. 17: defekter Zylinderkopf

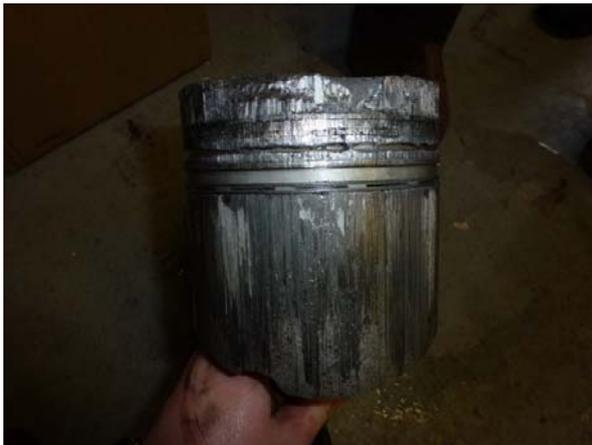
Abb. 16: klassischer Kolbenfresser

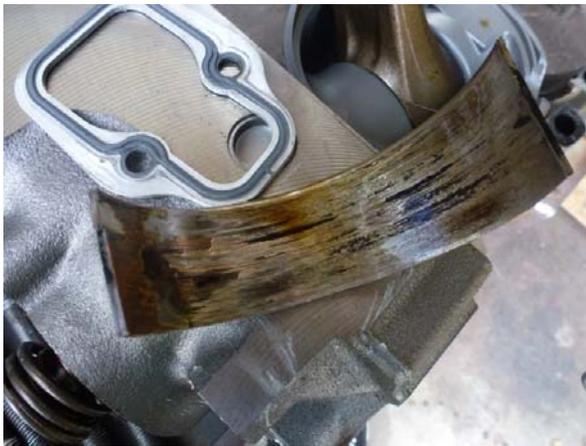
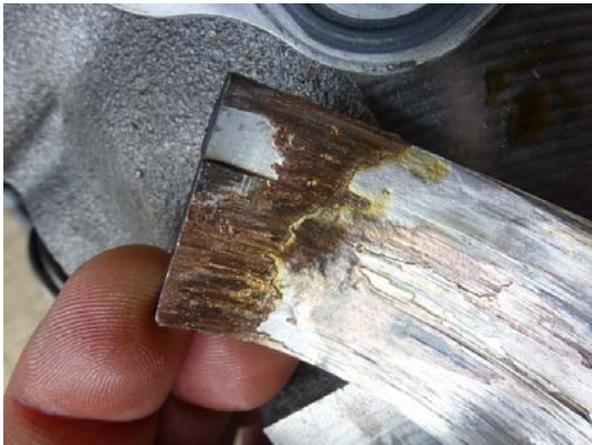
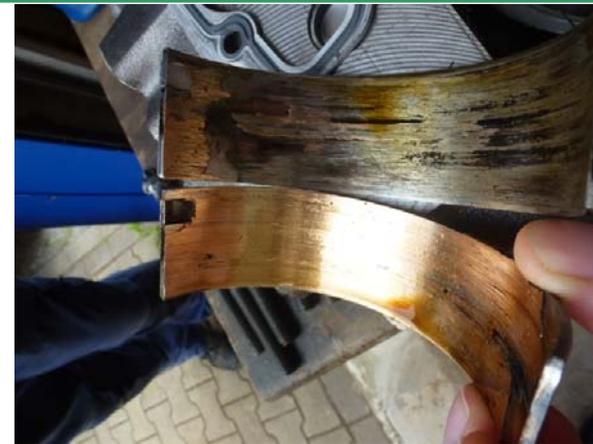
Abb. 18: schadhafte Lagerschale

Abb. 20: schadhafte Lagerschale

Abb. 19: schadhafte Lagerschale

- bestimmungsgemäße Verwendung des Herstellers nicht beachtet
- keine Rohgasanalysen und Ölanalysen
- Motoröl zu „sauer“ -> Buntmetallangriff

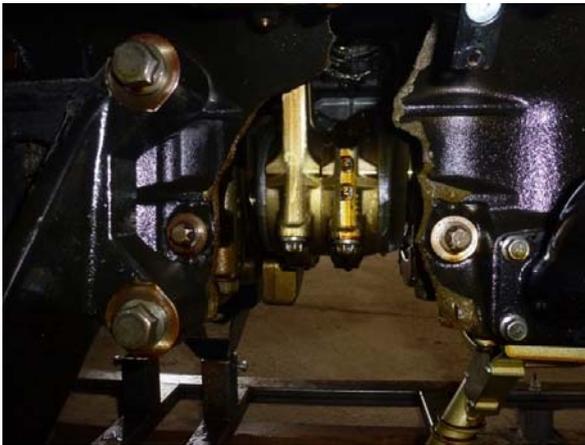
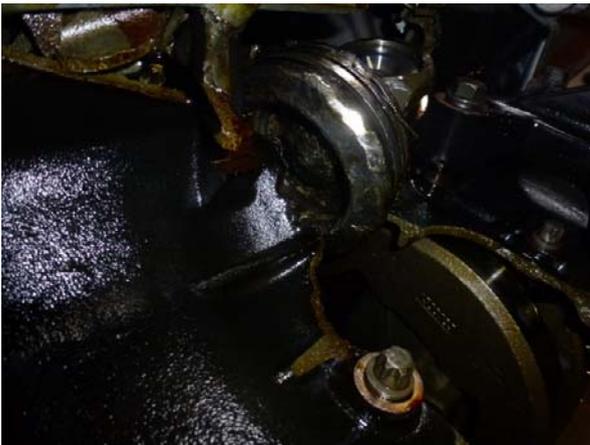
Abb. 21: durchgeschlagener Kolben

Abb. 22: durchgeschlagener Kolben

- bestimmungsgemäße Verwendung des Herstellers nicht beachtet
- technische Rundschreiben missachtet
- BHKW in zu hohen Lastbereich betrieben

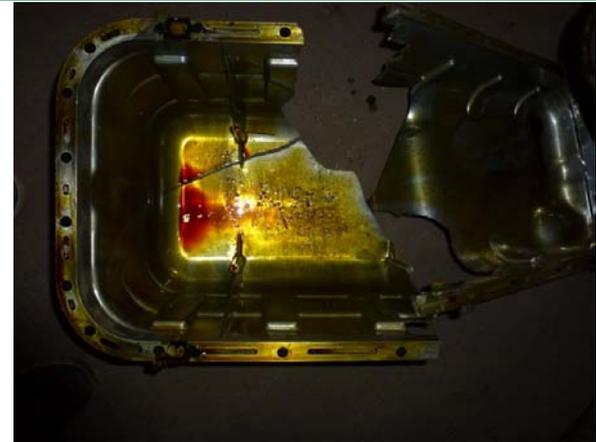
Abb. 23: zerbrochene Ölwanne

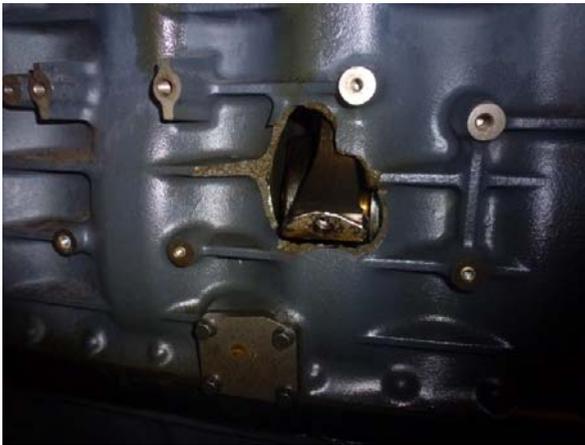
Abb. 24 durchgeschlagenes Pleuel

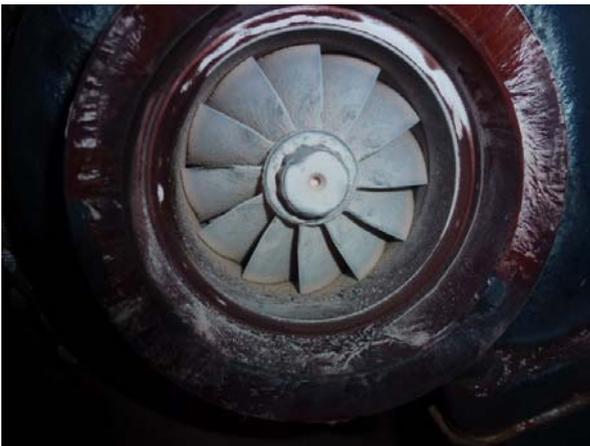
Abb. 25: Ablagerungen am Abgasturbolader

- bestimmungsgemäße Verwendung des Herstellers nicht beachtet
- keine Rohgasanalysen
- ungeeignete „Hilfsstoffe“ innerhalb der BGA
- Siliciumeintrag zu groß
