Deponie-Sickerwasserleitungen

Bau und Betrieb – Probleme und Lösungen

Internationale Deponiegas Fachtagung

Ulrich Bartl, Peggy Korth

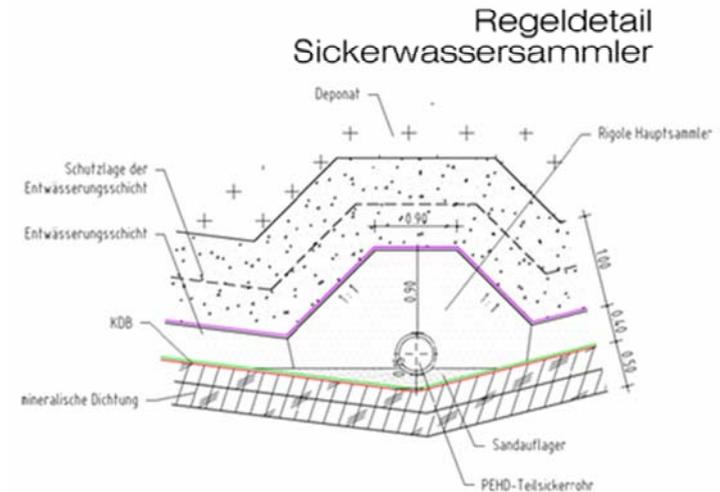
Ausführung

- Einhaltung des geforderten Gefälles durch überhöhten Einbau
- Besondere Ausführung zwischen Durchdringungsbauwerk und außerhalb des Abdichtungsbereiches liegenden Sickerwasserschacht
 - Doppelwandige und kontrollierbare Ausführung
- Rohrverbindungen in Form von Schweißverbindungen, Überschiebmuffen oder Muffen-/ Spitzendverbindung
 - Beachtung der Sohlgleichheit bei der Verbindungen
 - Entfernung von störenden Schweißwülste im Innen- und Außenbereich
- Kunststoff als Rohrwerkstoff
 - Längenänderungen bei Temperaturschwankungen
 - Einbau mit schneller Überdeckung

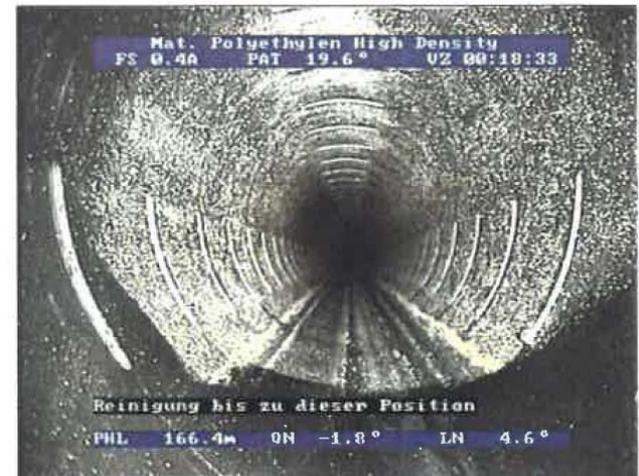
Betrieb – Wartung und Kontrolle

- Reinigung

- regelmäßige Spülungen gemäß der rechtlichen Vorgaben
- Entfernung von Ablagerungen und Inkrustationen
- Einsatz von hydrodynamischen Verfahren
- Vermeiden von Beschädigungen des Rohres

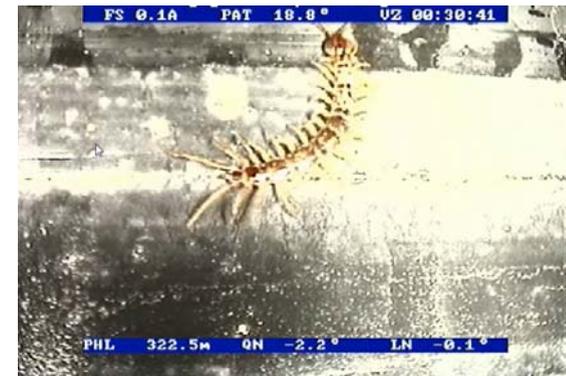
- Inspektion
 - Kamerabefahrungen
 - Erfassung des Rohrzustandes
 - Feststellung von Verschmutzungen und Schäden örtlich, quantitativ als auch qualitativ
 - Einsatz von geeigneten Gerätschaften
 - Resistenz gegen z.T. aggressive Sickerwässer
 - Befahrung großer Steigungen auf nassem Untergrund

Tabelle 2: Definition der Schadensklassen umgesetzt für Deponie-Sickerwasserleitungen

Schaden	Kode	Schadensklasse			
		1	2	3	4
Sickerwasserdränleitung					
Ablagerungen ¹	BBC	< 10 %	10 - 25 %	25-50 %	> 50 %
Verformung biegeweicher Rohre	BAA	< 2 %	2-6 %	6-10 %	10-15 %
Riss	BAB		< 2 mm	2 - 5 mm	5-10 mm
Scherbe ²	BAC			ragt heraus	fehlend
Ausbiegung ³	-		25-50 %	50 - 75 %	100 %
Axialverschiebung	RAI		< 2 cm	2 - 5 cm	5 - 10 cm

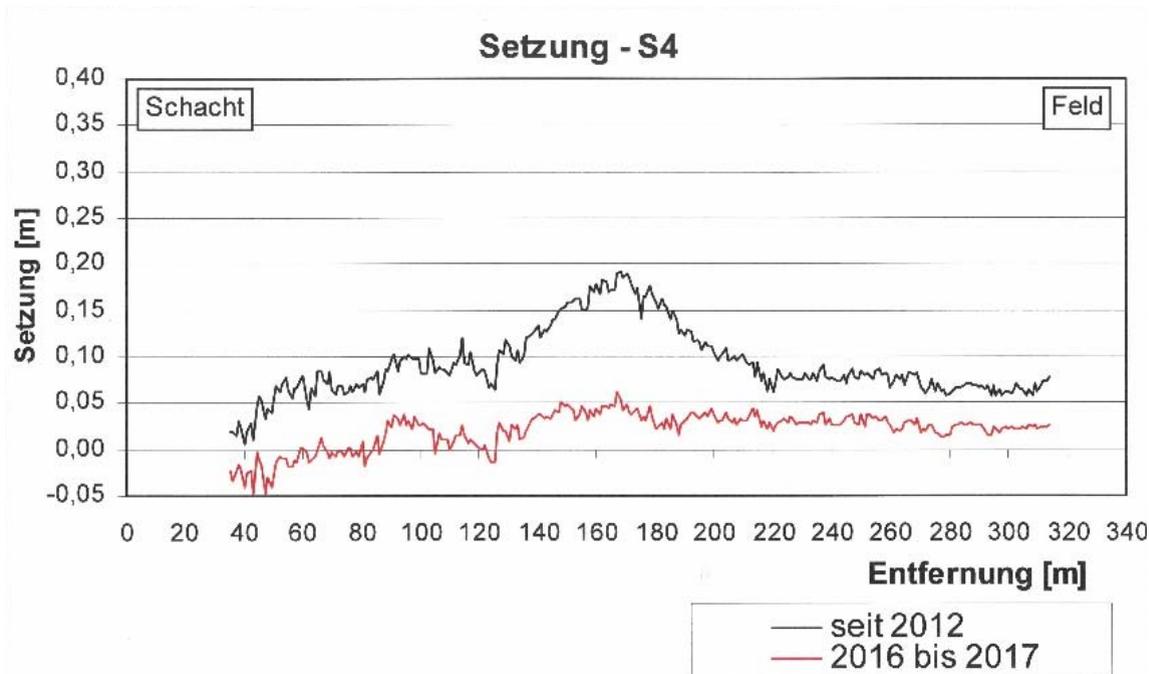
Betrieb – Wartung und Kontrolle

- Feststellung von Lageabweichungen und Verformungen

- Feststellung von Lageabweichungen und Verformungen
 - Hydrostatische Höhenvermessung der Basisabdichtung
 - Funktionsprinzip einer Schlauchwaage
 - Einschieben von Messsonden in die Rohrleitungen
 - Messvorgang beim Zurückziehen der Sonde in gewünschten Abständen
 - Einfluss auf Genauigkeit der Messungen durch
 - Kinetische Energie beim zurückziehen der Sonden
 - Temperaturschwankungen
 - Luftdruckschwankungen
 - Windböen

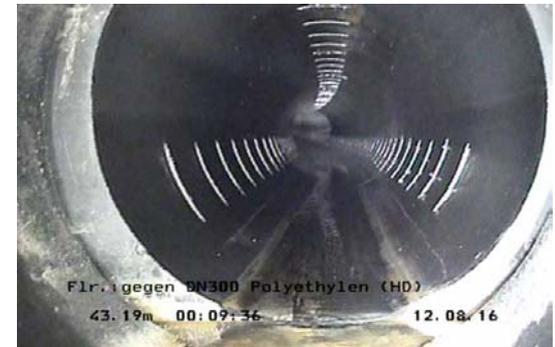
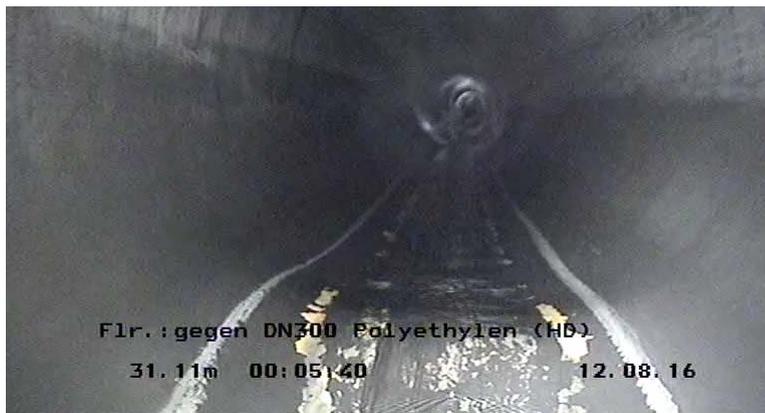
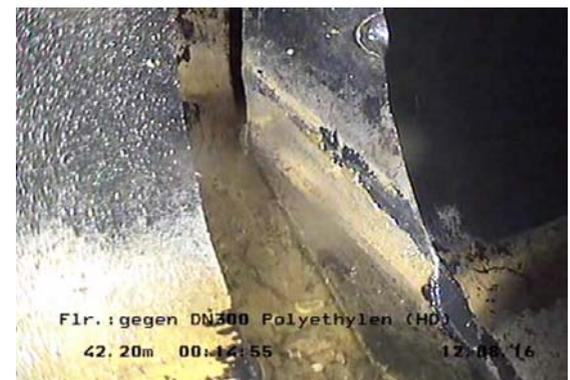
- Verformte Rohre
 - Horizontale und vertikale Verformungen
 - axiale Verschiebungen (bei Muffenverbindungen)
 - Ausbiegungen (Unterbogen)
 - Änderung / Reduzierung des Rohrquerschnitts
 - Beeinträchtigung der hydraulischen Leistungsfähigkeit

- Höhere oder geänderte Lasten
 - Änderung der bisherigen Annahmen durch Änderungen im Projektverlauf
 - Deponieerweiterung durch „Deponie-auf-Deponie“
 - Ablagerung anderer Abfallarten, als geplant (mineralische Abfälle statt Siedlungsabfälle)

→ Erneute Prüfung der Rohrstatik unter den geänderten Randbedingungen
 → Maßnahmen, um eine ausreichende Tragfähigkeit auch weiterhin zu gewährleisten

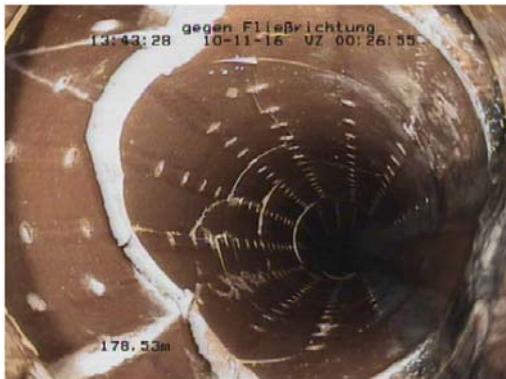
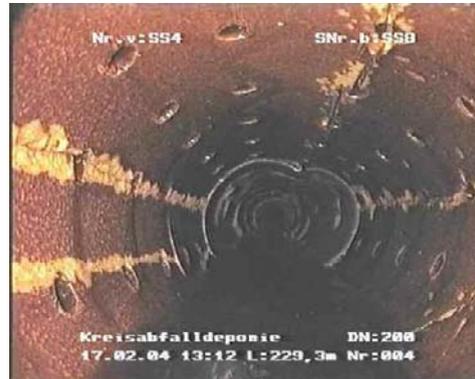
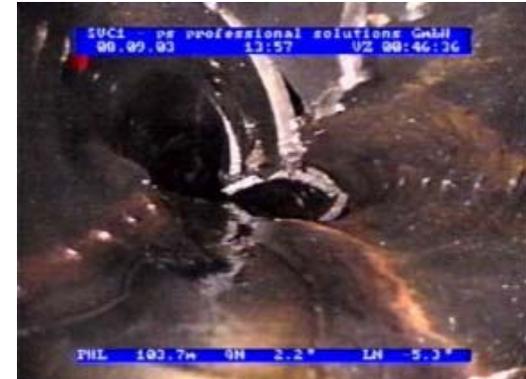
- Rissbildungen, Rohrbrüche und Scherben
 - bei biegesteifen Rohrwerkstoffen
 - versprödete Kunststoffe
 - Eintritt von Fremdmaterial
 - Austritt von Sickerwasser

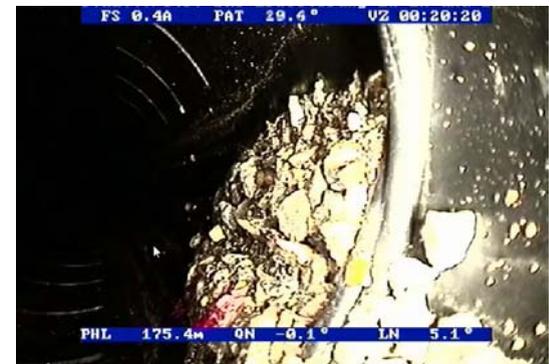
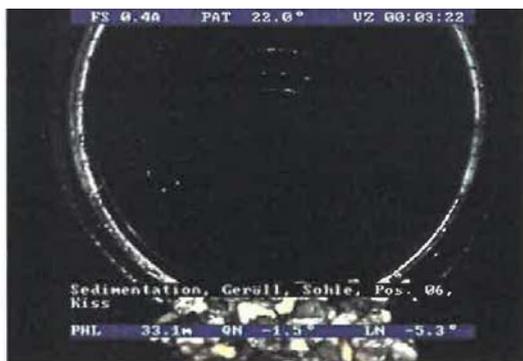
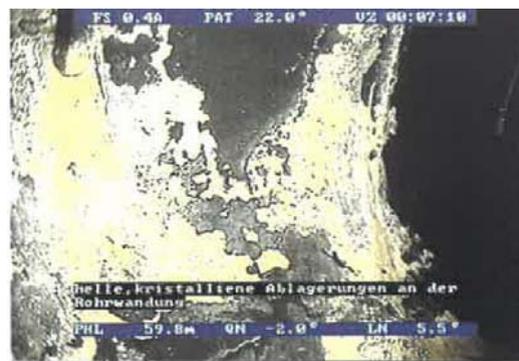
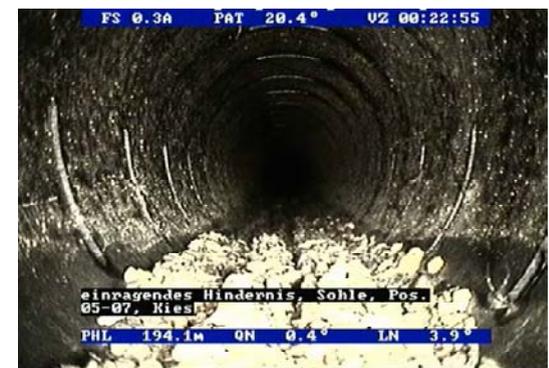
- Ablagerungen
 - Inkrustationen
 - Rohrverengungen
 - Behinderungen des freien Abflusses des Sickerwassers
 - Beeinträchtigung der hydraulischen Leistungsfähigkeit

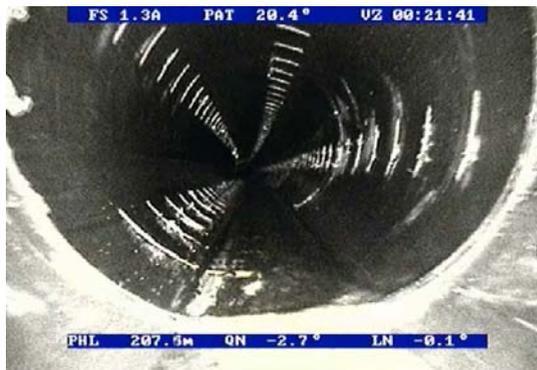
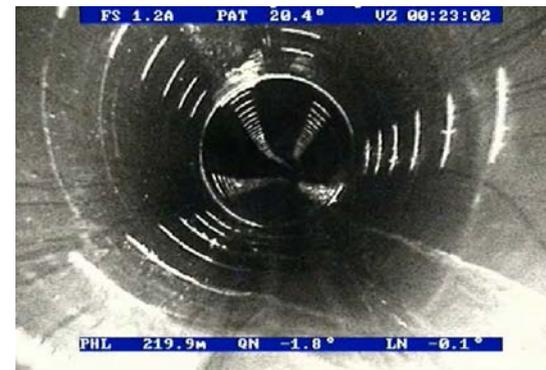
- Verdrehte Dränagerohre
 - Rohre sind mit der Perforation seitlich oder nach unten gerichtet eingebaut
 - Behinderung der sicheren Ableitung des Sickerwassers
 - Austritt von Sickerwasser
 - Ausspülungen in der Rohrbettung
 - Beeinträchtigung der Stand- und Tragfähigkeit des Rohres

- Nicht korrekter Einbau der Dränagerohre
 - Verdrehter Einbau der Rohre
 - Sorgfältige Ausführung und Kontrolle des Einbaus
 - werk- oder baustellenseitige Markierungen des Rohrscheitels
 - nachträgliche Analyse der Auswirkungen mit oberirdischen Versuchsfeldern
 - Ausspülungen des Materials
 - aber auch je nach Gegebenheiten Nachsackungen möglich

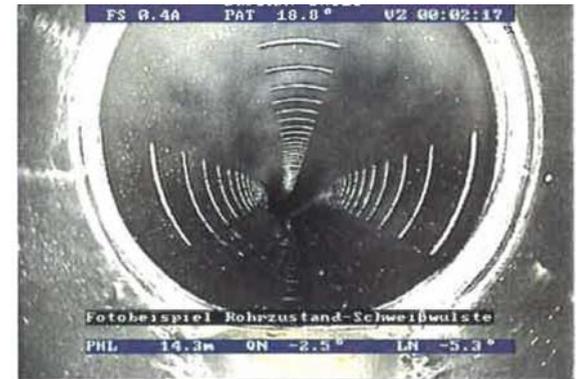
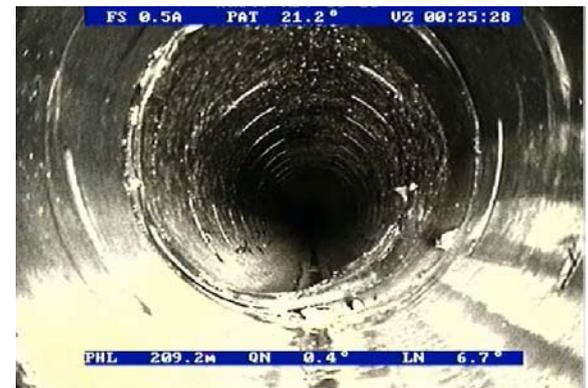
- Schweißwülste
 - Innen- und Außenschweißwülste
 - Ausprägung an der Verbindungsstellen der Rohre
 - Beeinträchtigung der Wartung der Rohre mittels Spülungen und Kamerabefahrungen
 - Sammlung des Spülwassers vor den Wülsten
 - keine ausreichende Spülung im Bereich der Wülste
 - Probleme für die Roboter der Kamerabefahrung

- Fehlendes Entfernen von Schweißwülsten
 - Größere Innenschweißwülste problematisch
 - Entfernung geboten
 - spezielle Techniken (schaben, schleifen, fräsen),
bei denen das Rohr selbst allerdings nicht beschädigt werden darf

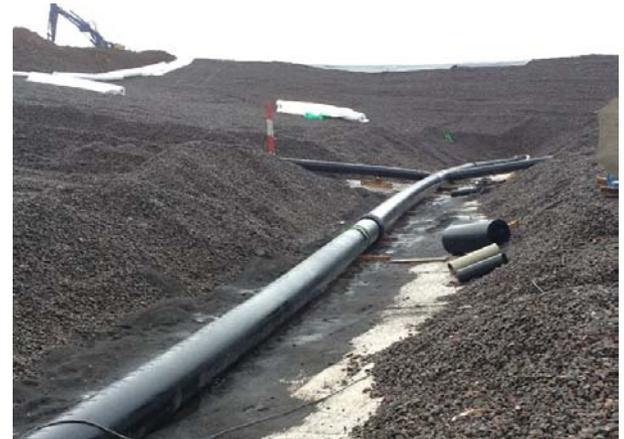
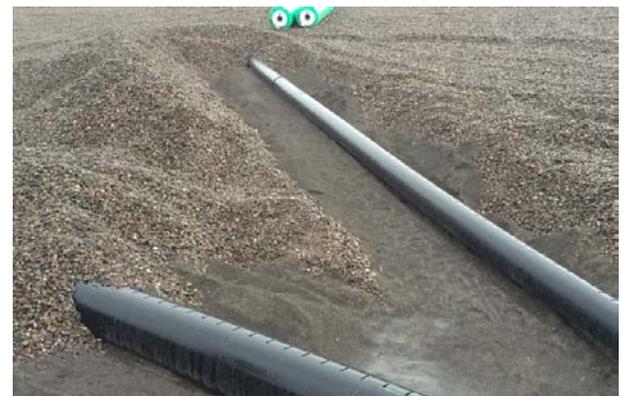
- Untergrund und Rohraufleger
 - Standsicherheit auch unter Lastzunahme bei einem schlechten Untergrund fraglich
 - unsachgemäße Ausführung der Rohrbettung
- Vorhergehende Maßnahmen zur Bodenverbesserung
 - Austausch
 - Einbringung von Zusatzmitteln
- Ausführung der Rohrbettung nach Stand der Technik
- Verdichtung des Auflagers
- Besonders bei profilierten Wickelrohren: Unterstopfen der Zwischenräume mit Auflagermaterial
