# Aktuelle Schadenereignisse an BGAs und deren Verhinderung

## Neues aus Abfallwirtschaft und Immissionsschutz, LLUR

19. November 2009, Rendsburg Bürgersaal

**Wolfgang H. Stachowitz**

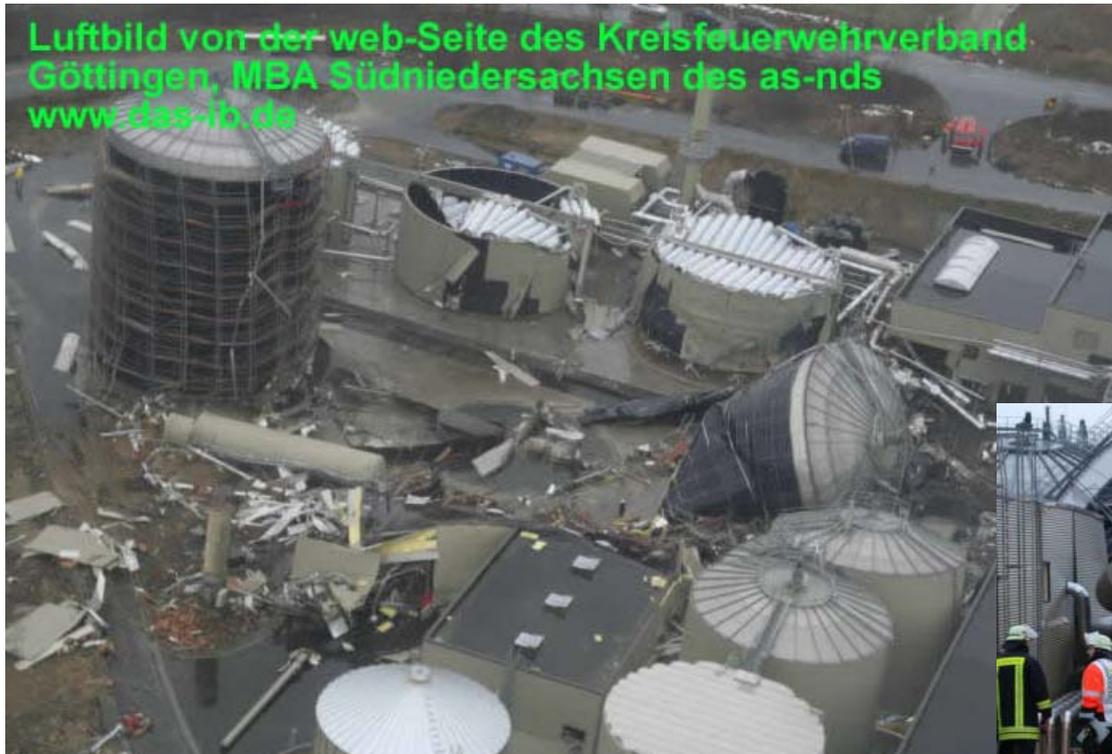
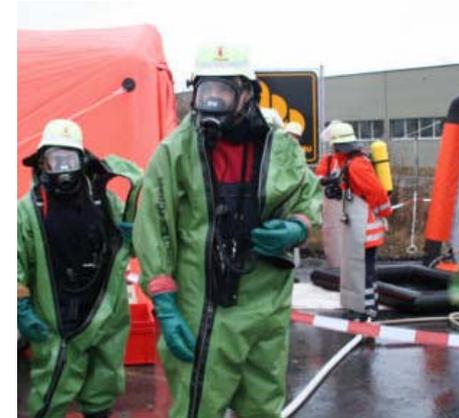
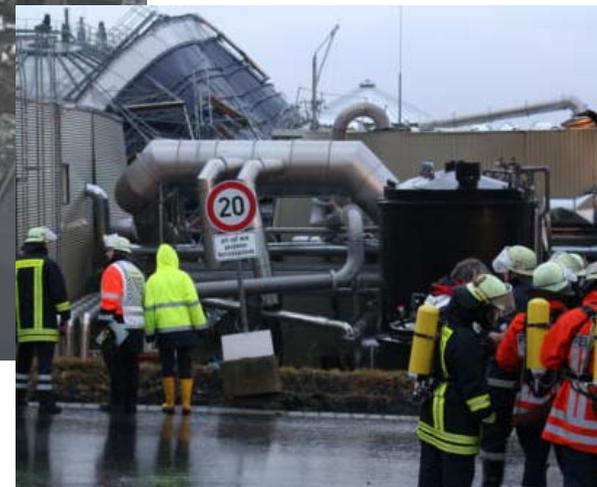
## MBA Havarie - Göttingen

Bilder von der Havarie auf der MBA Deiderode im Januar 2006

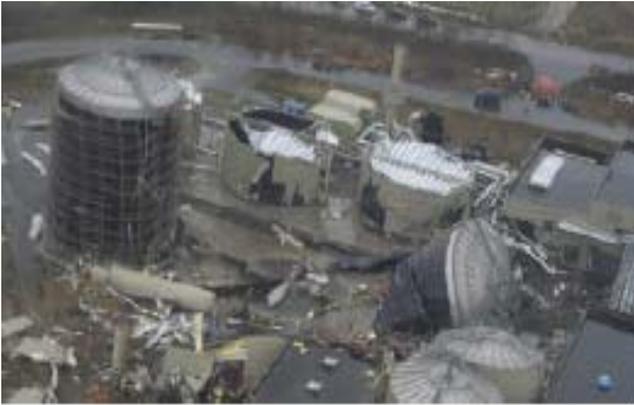
**Was war nicht Ursache**

**Als Schadensursache konnten folgende Punkte ausgeschlossen werden:**

- \* Keine Veränderung der Fundamente der Fermenter**
- \* Keine verfahrenstechnischer Fehler**
- Keine Explosion**

**(d.h. wahrscheinlich Behälterversagen)**

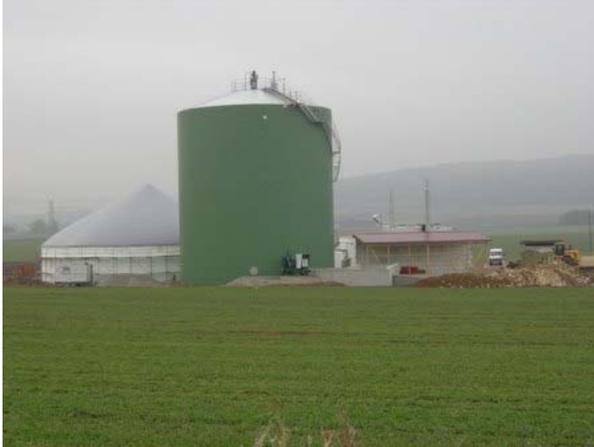
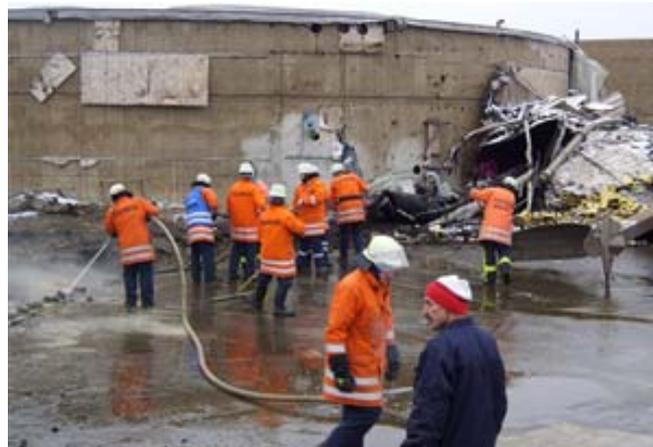
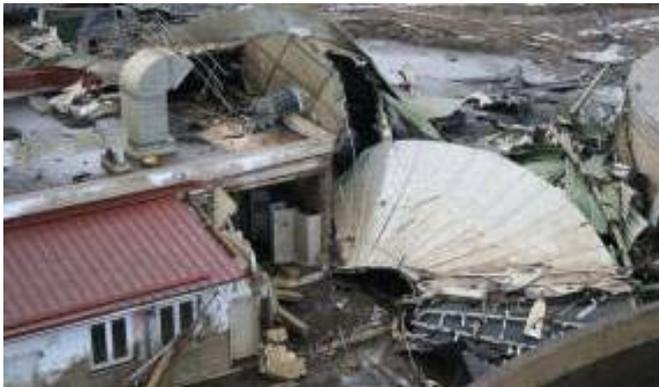
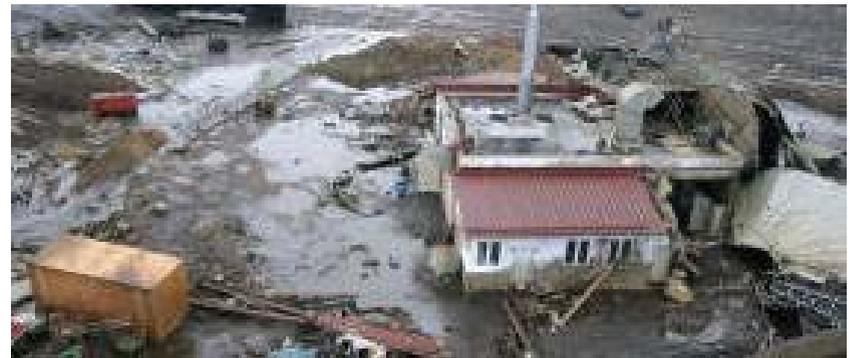
Bilder aus Dez. 2007 kurz vor und nach Eintritt der Havarie

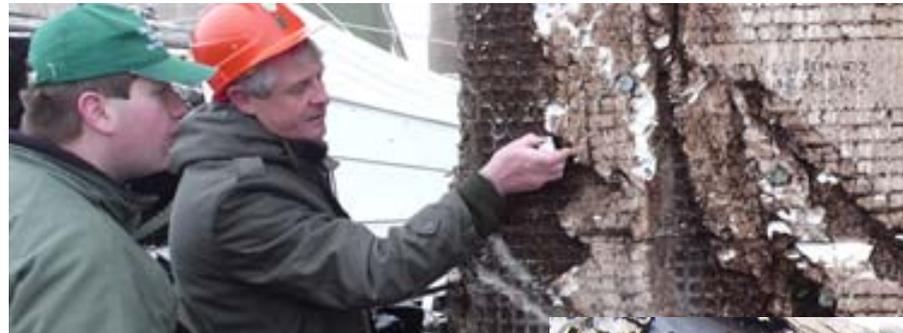
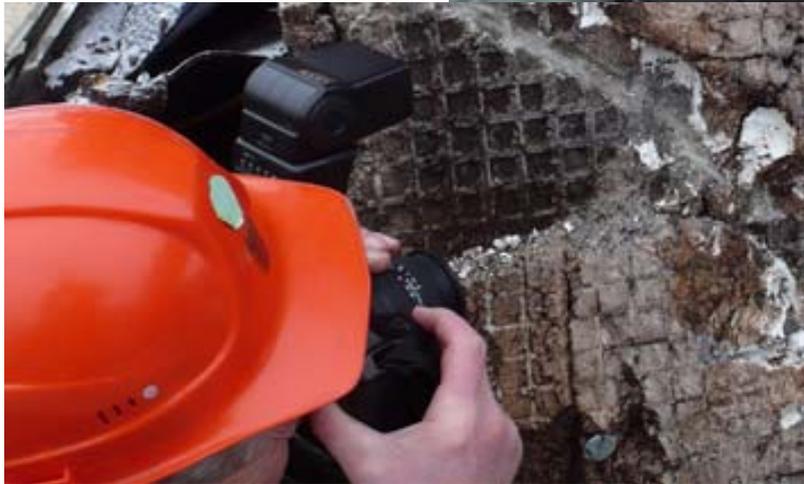
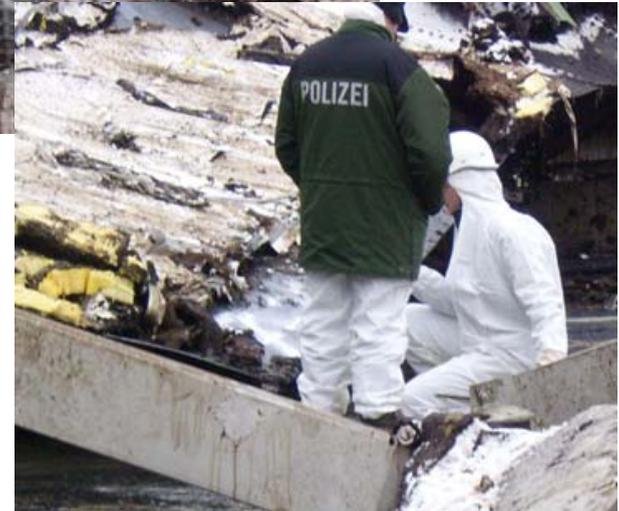
**Riedlingen: Ein Brand oder eine Explosion als Ursache konnte vom LKA, Kripo und mehreren SV's unmittelbar nach der Havarie nicht festgestellt werden**

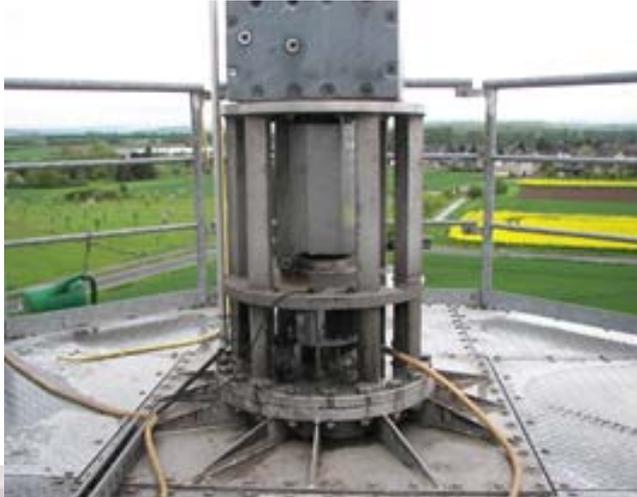
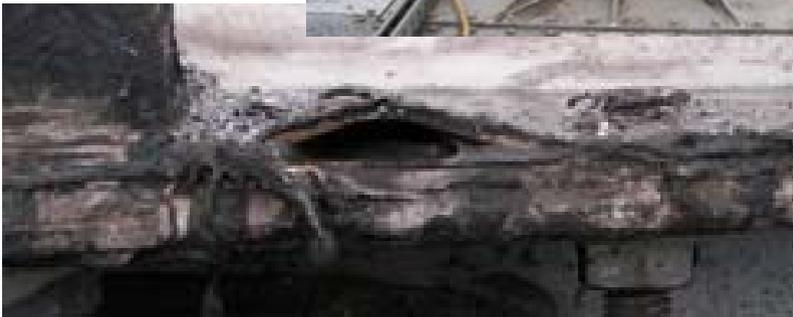
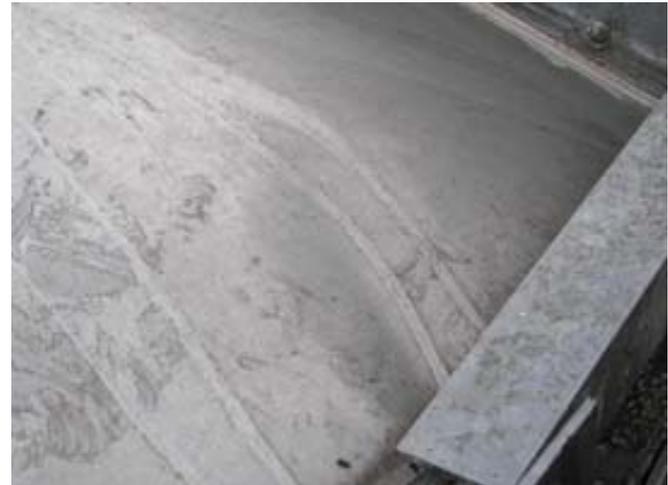
Photos von einem überfülltem Fermenter. Zu erkennen ist hier, daß der Tank bis über die Wassertasse beim Zentralrührwerk hinaus überfüllt und der Tank nicht zerstört wurde. Im Übergangsbereich von der Tankwand zur Dachmembran hat sich das Dachblech deformiert und der Druck konnte sich in der Verschraubung über eine "Sollbruchstelle" abbauen.

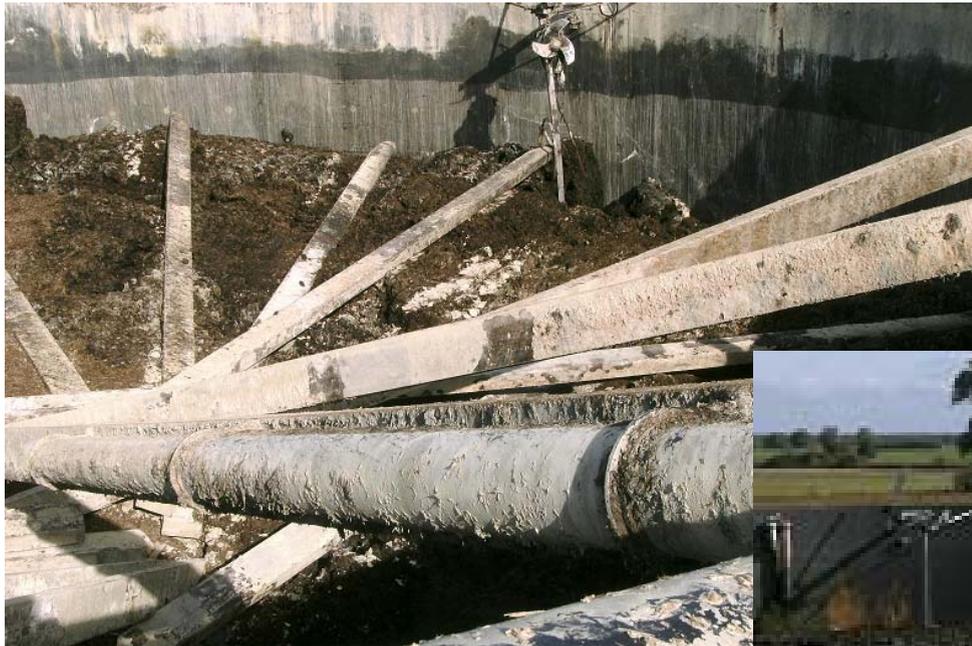
Foto oben:

In einen Behälter gestürzte Dachkonstruktion nach Schaden an der Mittelstütze

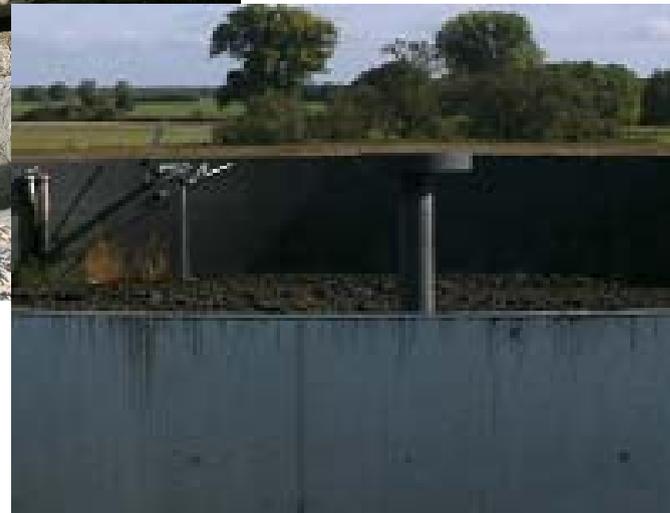
Foto rechts:

Mittelstütze in einem benachbarten, nicht abgedeckten Behälter

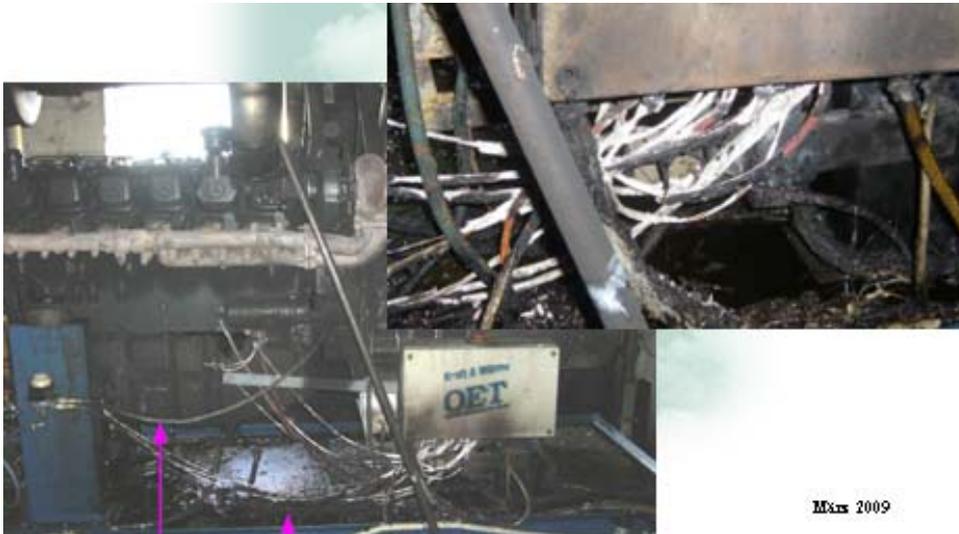
### Ursache:

- \* zu geringe Abstände zu Holzkonstruktionen
- \* Undichte Abgasrohre
- \* Ölspritzer

Höhe zur Decke?  
Isolierung?

Abgas-  
temperaturen,  
Abgasmengen

Undichte  
Abgasleitung  
unten

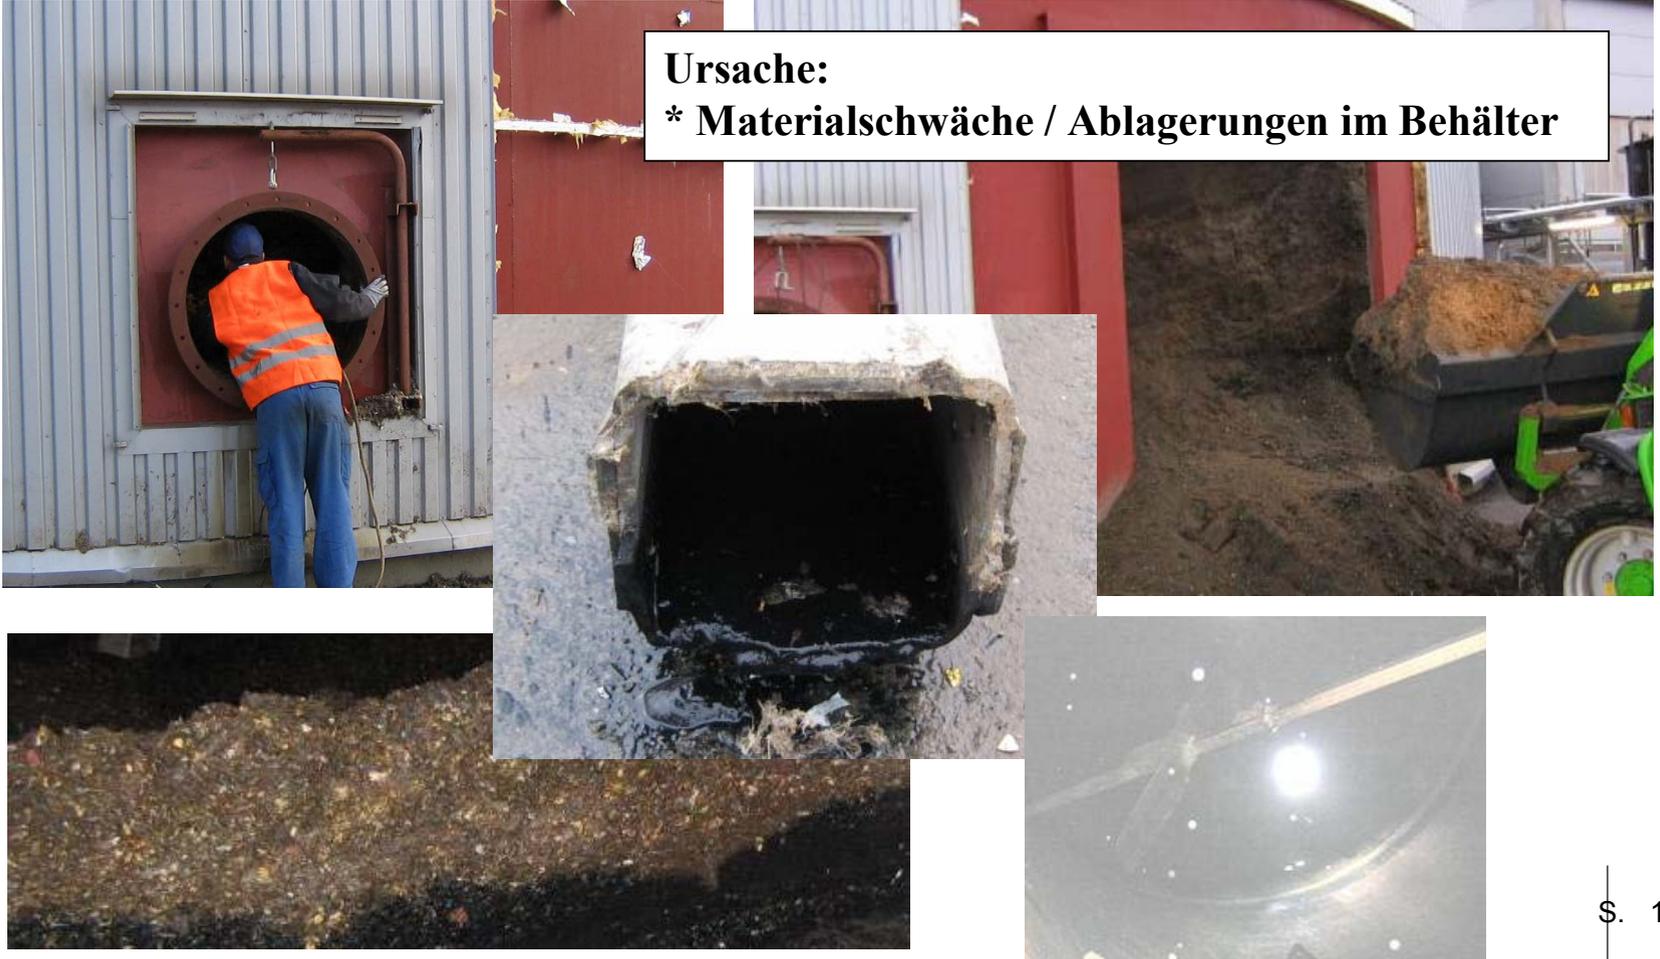
## Rührwerksschaden / Materialschäden

**Ursache:**

**\* Materialschwäche / Ablagerungen im Behälter**

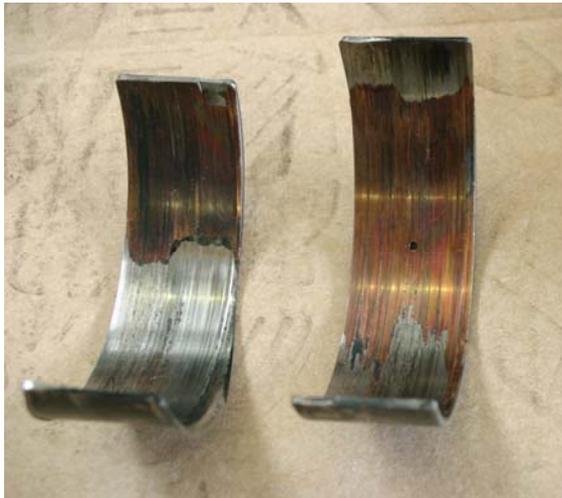
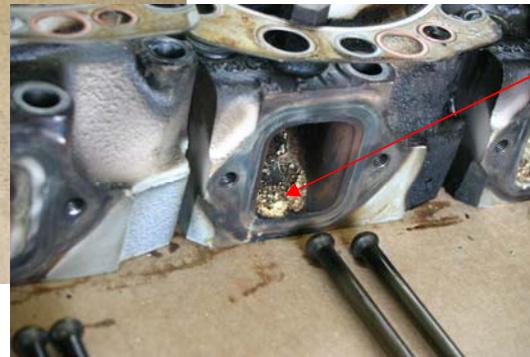
Zylinderkopf Zylinder z  
An allen Zylinderköpfen konnten gelbfarbige Ablagerungen festgestellt werden

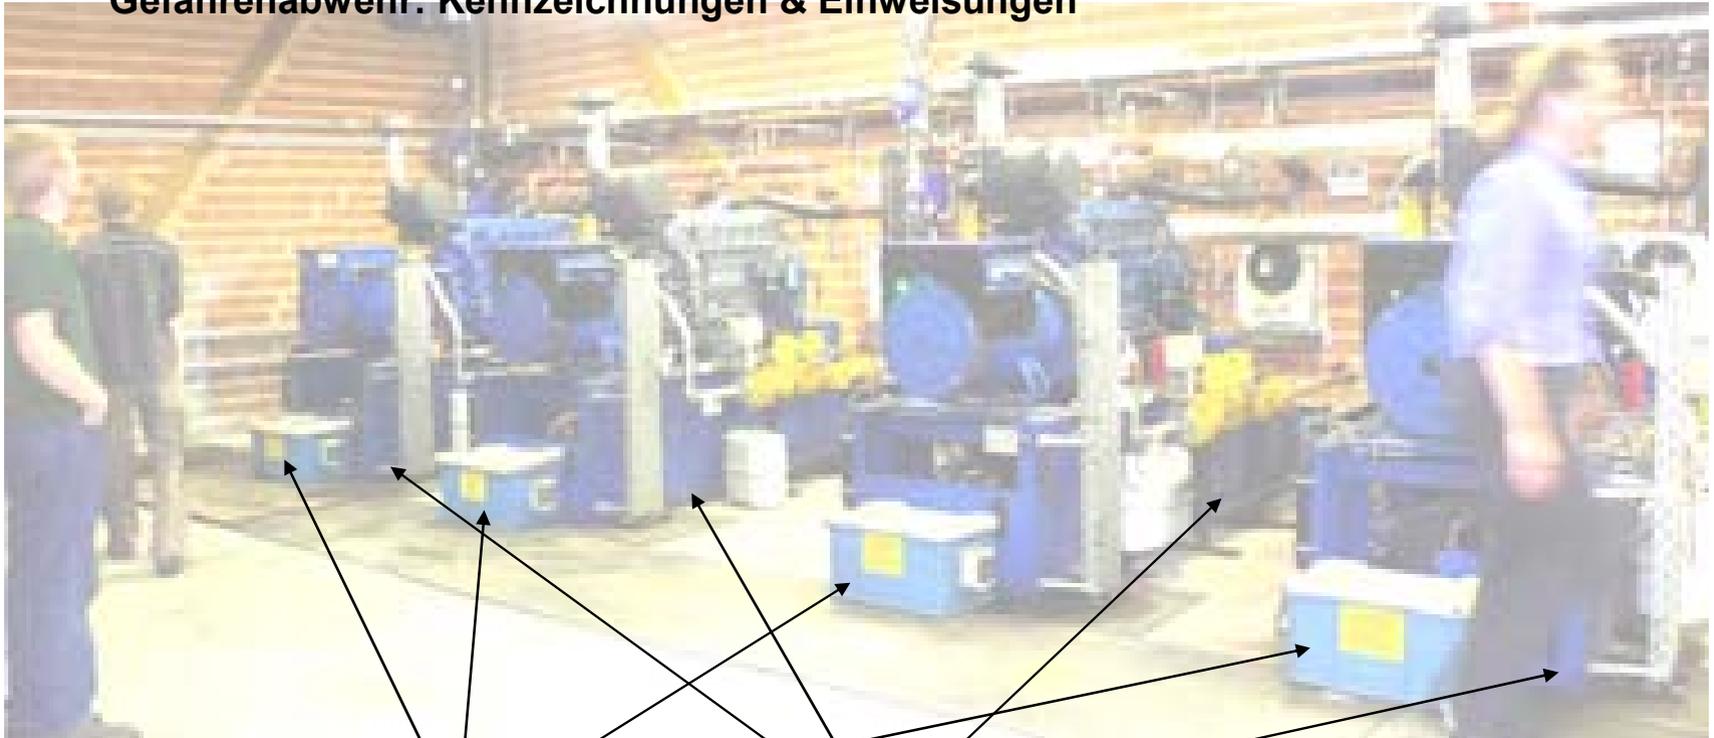
**BHKW mit Säurebatterien und Ölauffangwannen unter den Motoren  
- Kennzeichnung**

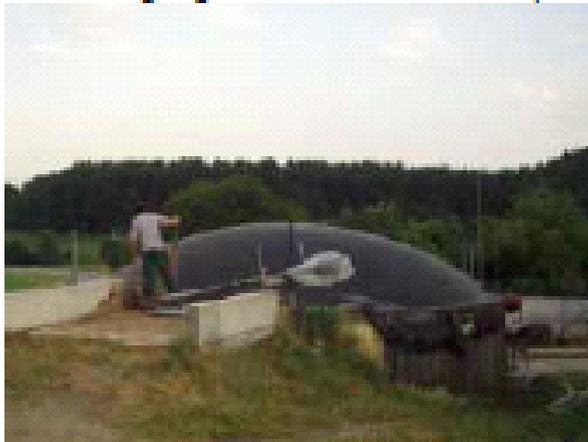
Bild 2: 1. Brandversuch mit einer brennenden Zigarette

Eine brennende Zigarette wurde auf den Folienspeicher geworfen. Die Zigarette lag mehrere Minuten glühend bis zum Erlöschen der Glut auf dem Foliengasspeicher. An der Folie sind keine Brand- oder Schmauchspuren zu erkennen. Eine brennende Zigarette hat keine Einwirkung im Sinne der mechanischen Beschädigung und der Brand und Explosionsgefahr auf die EPDM Folie

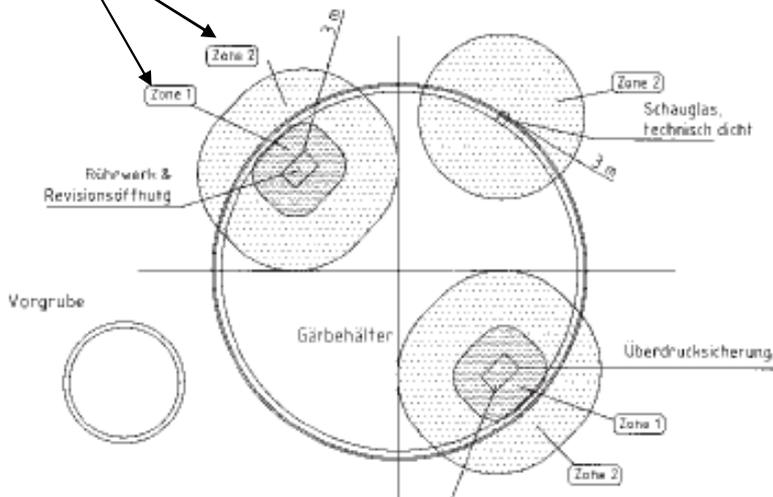
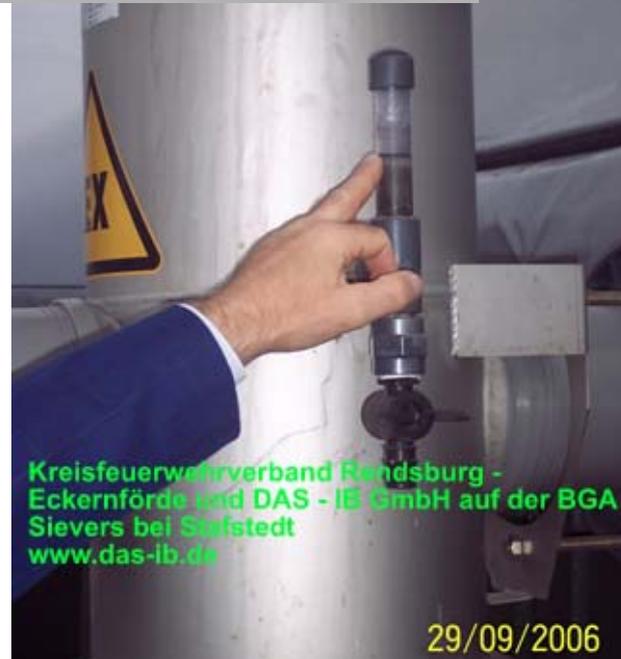
40 – 50 m<sup>3</sup>/h Abblasen ergaben  
in 20 – 30 cm H<sub>2</sub>S Gefahr  
und  
ca. 1 m 100 % UEG Methan und höher

Zone 1  
Zone 2

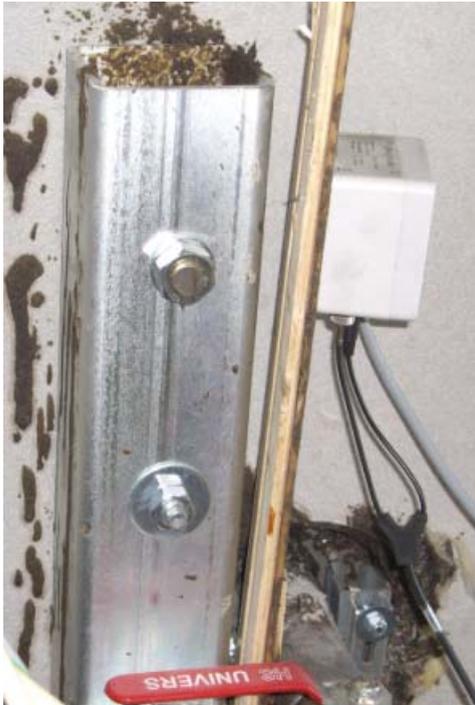
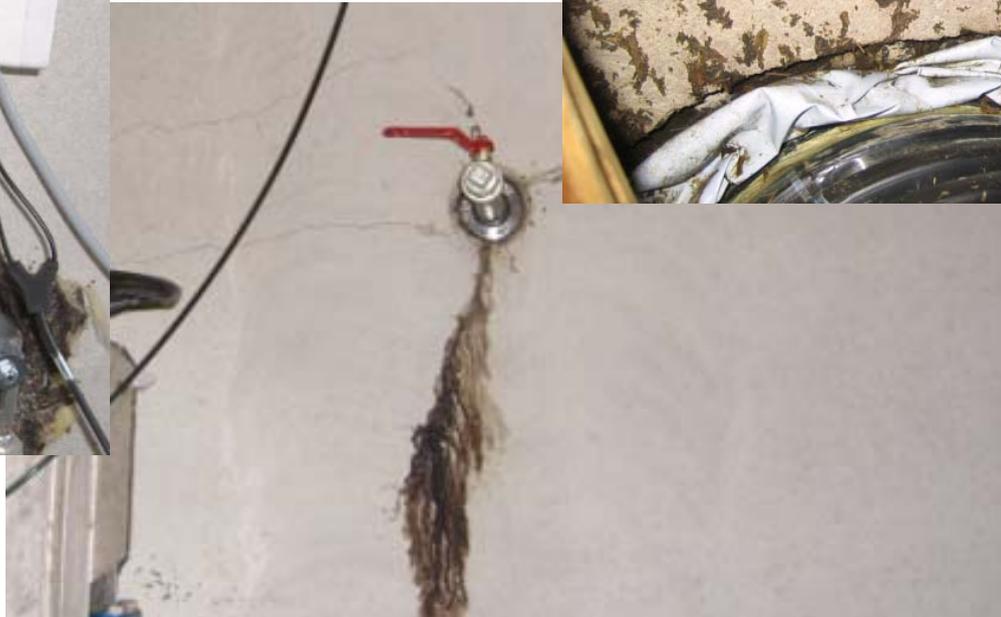
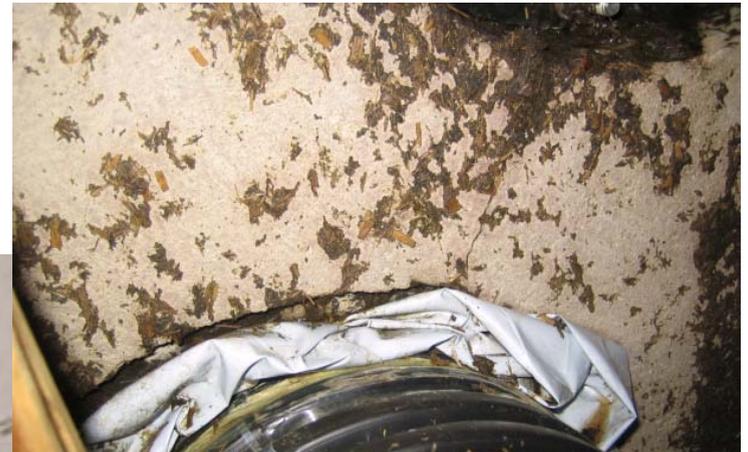
## Schwefelwasserstoff (H<sub>2</sub>S): und die folgen am Bau

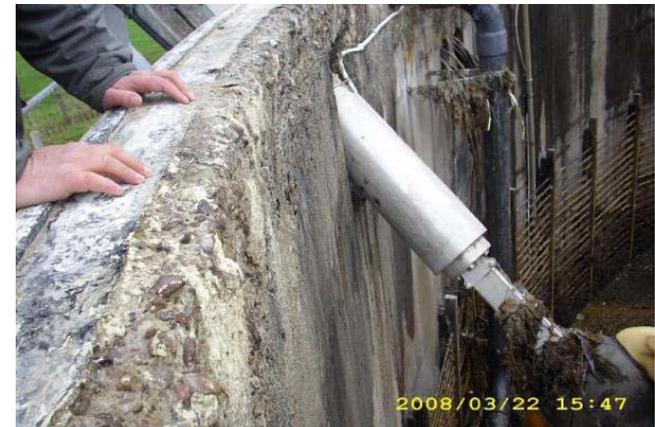
Bildquelle: öbuv – SV Biogasanlagen Martin Paproth  
Schäden am Betonkörper

**Biologische Entschwefelung !**

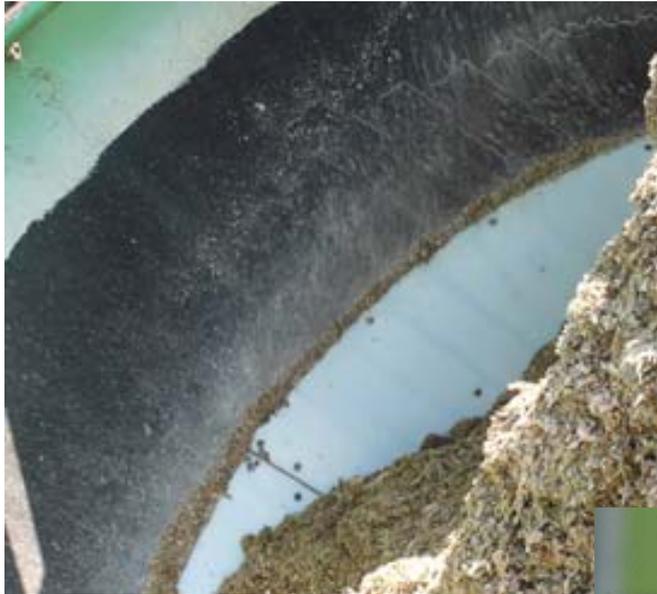
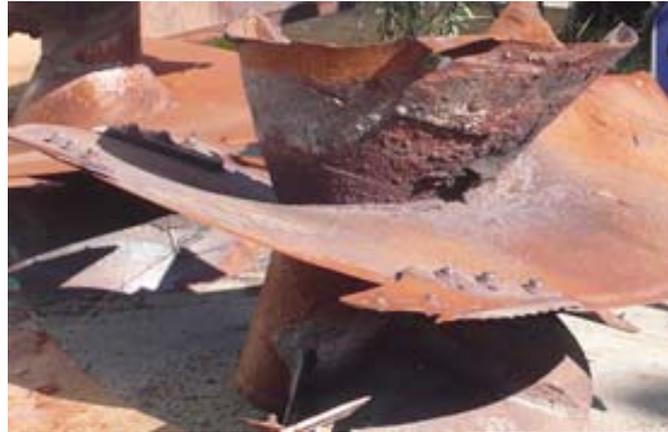
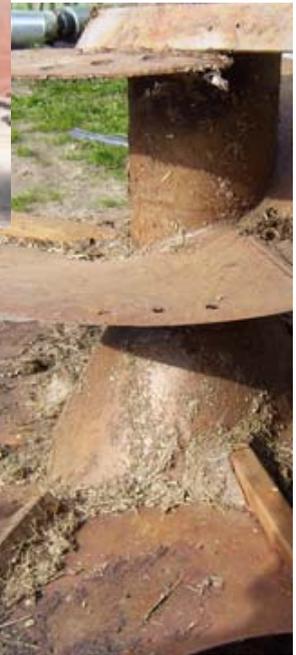
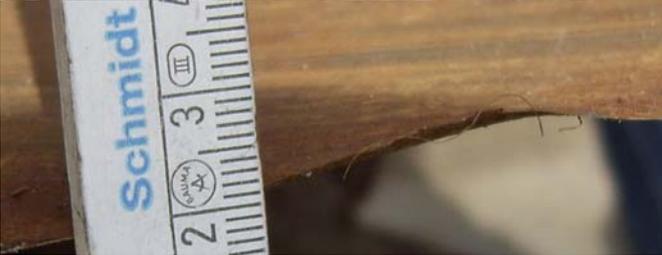
**Korrosion .... Saure Silage .. Auswirkungen am Eintrag sowie Austrag**

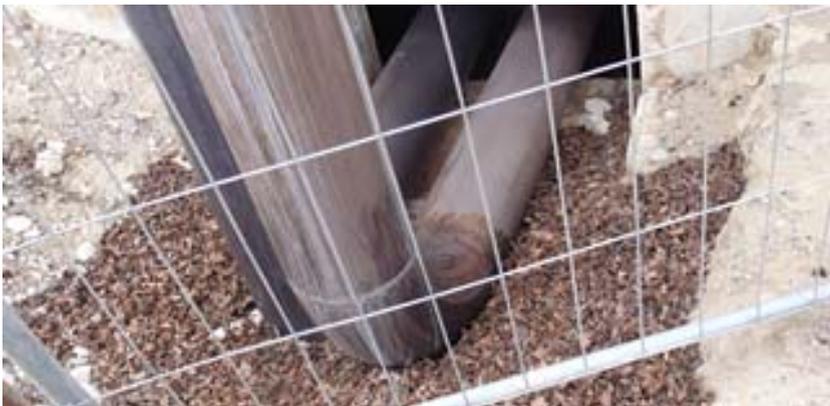
**Heiße Abgasrohre und Brandschutz**
